Museumgemaal Cremer Termunterzijl

# VERSLAG

van het renovatieproject

# KROOSHEKREINIGER

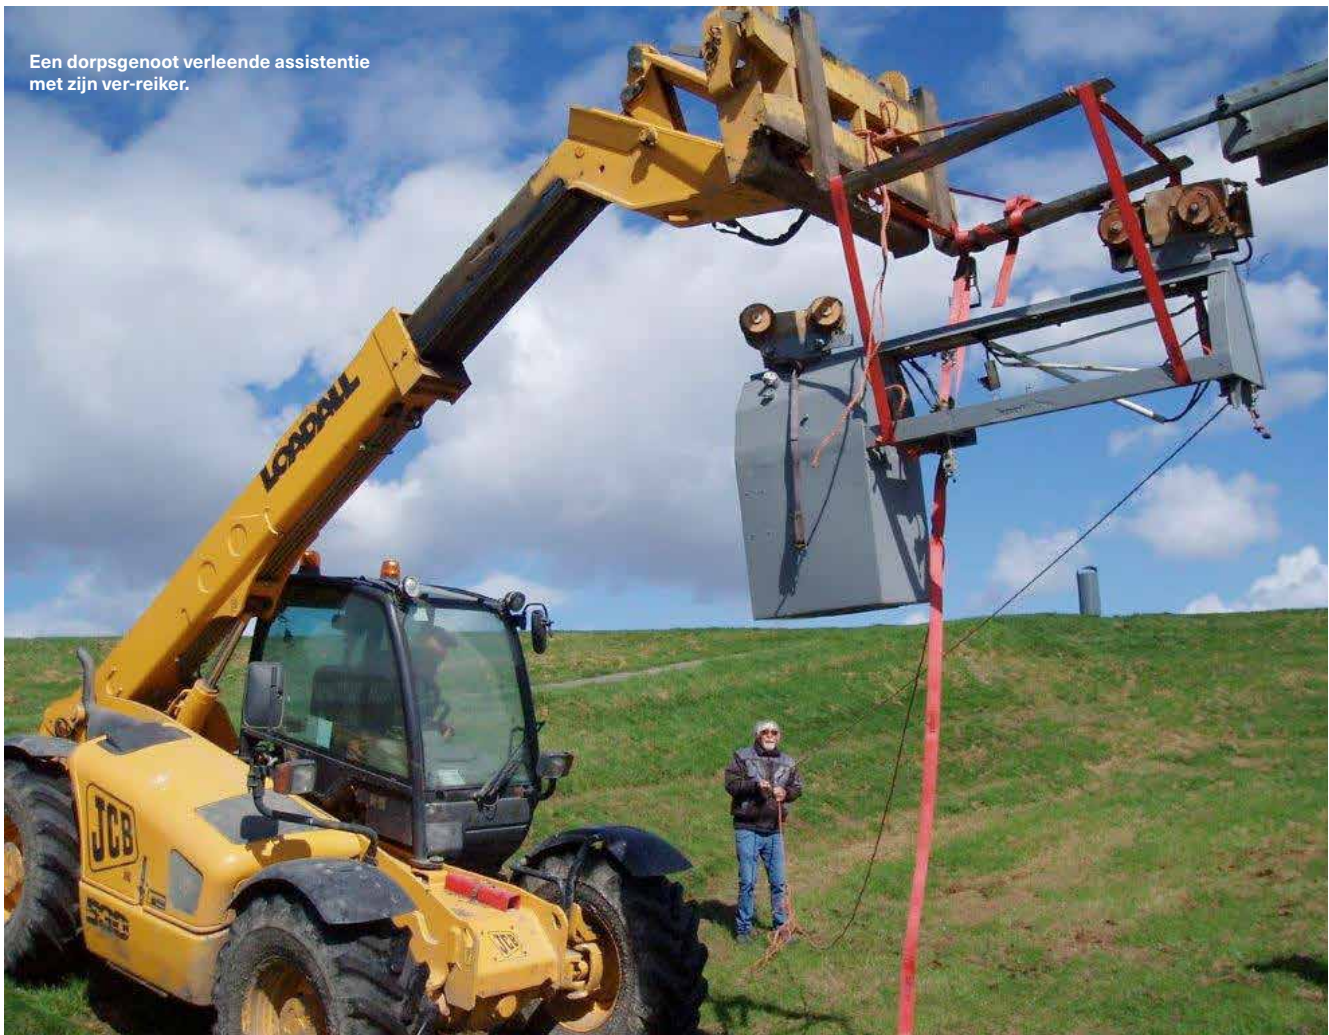
Een dorpsgenoot verleende assistentie met zijn ver-reiker.

Er werd niet gedraald: men deed een beroep op dorpsgenoot en agrariër Derk Bosscher die met zijn multifunctionele Loadall ver-reiker ten tonele verscheen. Hij tilde de trommelas met de drie trommels van 200 kg elk uit de rijwagen. Daarna volgde de

rijwagen zelf. De machinisten konden nu aan de slag, met inachtneming van de Coronavoorschriften. Eerst haalden ze de winch uit de behuizing. Gemakkelijker gezegd dan gedaan. Onder normale omstandigheden is dit een kwestie van demonteren en monteren, maar in dit geval moesten veel verroeste bouten worden uitgeboord en de gaten zo nodig van nieuw draad voorzien. Daarna werden de trommels en lagers eruit gehaald. De trommels zaten echter zo muurvast dat de hulp van Machinefabriek Bosker moest worden ingeroepen. Daar werd de opdracht met moeite geklaard: de trommels moesten daarbij met een brander worden warm gestookt, terwijl ook een hydraulische pers moest worden ingezet. De middentrommel kreeg vervolgens nieuwe lagers, de lagers van de beide buitenste trommels werden met succes onder handen genomen en konden worden teruggeplaatst. De spanveer van de trommels brak tijdens een test, werd daarop ingekort en kon opnieuw geplaatst worden. Daarna volgde de montage: de trommelas werd inclusief de drie trommels in de behuizing teruggeplaatst.

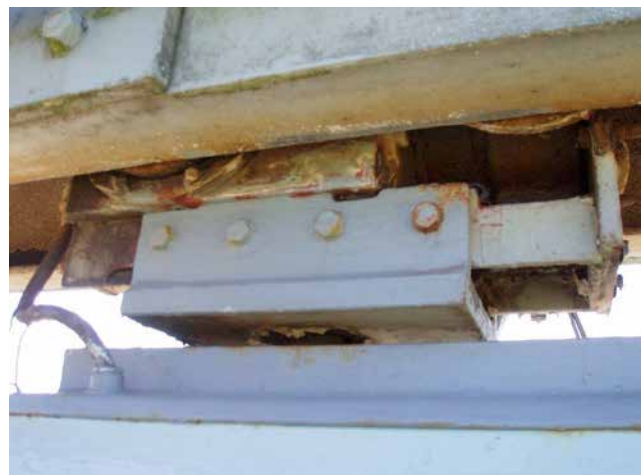
Ooit roterende onderdelen waren in roest samengeklonterd.

Parallel aan deze werkzaamheden ontroestten de machinisten de rijwagen en dichtten ze ontstane gaten met polyester. Daarna werd het geheel enige keren geverfd. De wielen van de rijwagen werden ondertussen extern gestraald en gecoat. De elektronica was er zo slecht aan toe dat het gehele elektrische systeem moest worden vernieuwd.

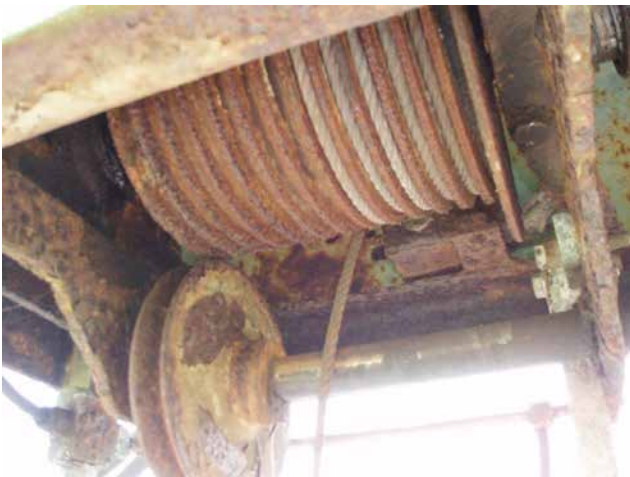
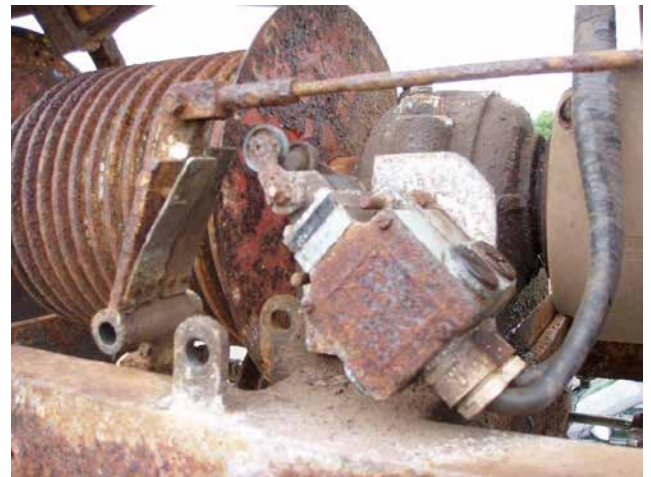
Diepgaande inspectie van de reiniger toonde aan dat de toestand veel slechter was dan aangenomen. Stalen en voorheen roterende onderdelen waren tot vormloze objecten aaneengerogest. Ook de cilinders in de grijper waren volkomen verroest. Een complicerende factor was, dat van de krooshekreiniger geen instructieboeken of technische schema's meer voorhanden waren. Het maakte het opgenomen plan evenredig uitdagender, of anders uitgedrukt: het werd een ontdekkingstocht.

De elektromotor werd vervangen door een ander exemplaar. Tot verrassing van de mannen bleken alle relais en het controlesysteem op 380 V te werken. Men besloot de veiligheidsvoorschriften anno 2021 in te voeren en de stroomlevering van de motoren en de bediening te scheiden. In tegenstelling tot de motoren (als vanouds 380 V) geldt nu voor de bedieningsapparatuur 24 V gelijkstroom. Voorts werd een frequentieschakelaar gemonteerd, waardoor het mogelijk is de rijwagen in een zelf gekozen tempo te verplaatsen. Wegens verhoging van de netspanning is de 380 V ondertussen gewijzigd in 400 V draaistroom. Medemachinist en elektro-expert Riekus Köller leverde voor deze aanpassingen het schema.

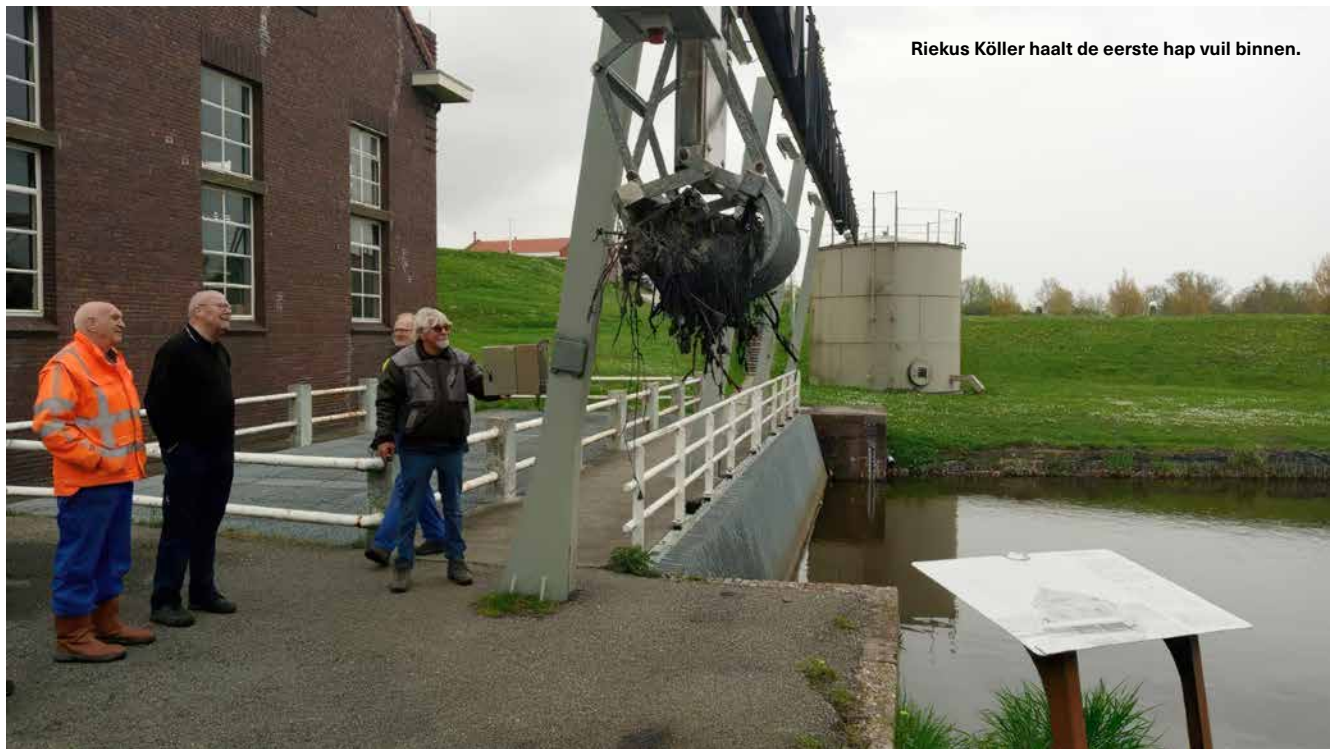
Riekus Köller haalt de eerste hap vuil binnen.

In juni van dit jaar kwam de reiniger met succes door de interne test. Daarmee beschikt Cremer de komende jaren weer over een uitstekend functionerende krooshekreiniger en zal het gemaal zijn maandelijkse en jaarlijkse exercities in de toekomst weer optimaal kunnen uitvoeren.
